#### Hameau ▲

## **Lana**

Commune d'Evolène, district d'Hérens, canton du Valais

ISOS  
Inventaire des sites construits à protéger  
en Suisse

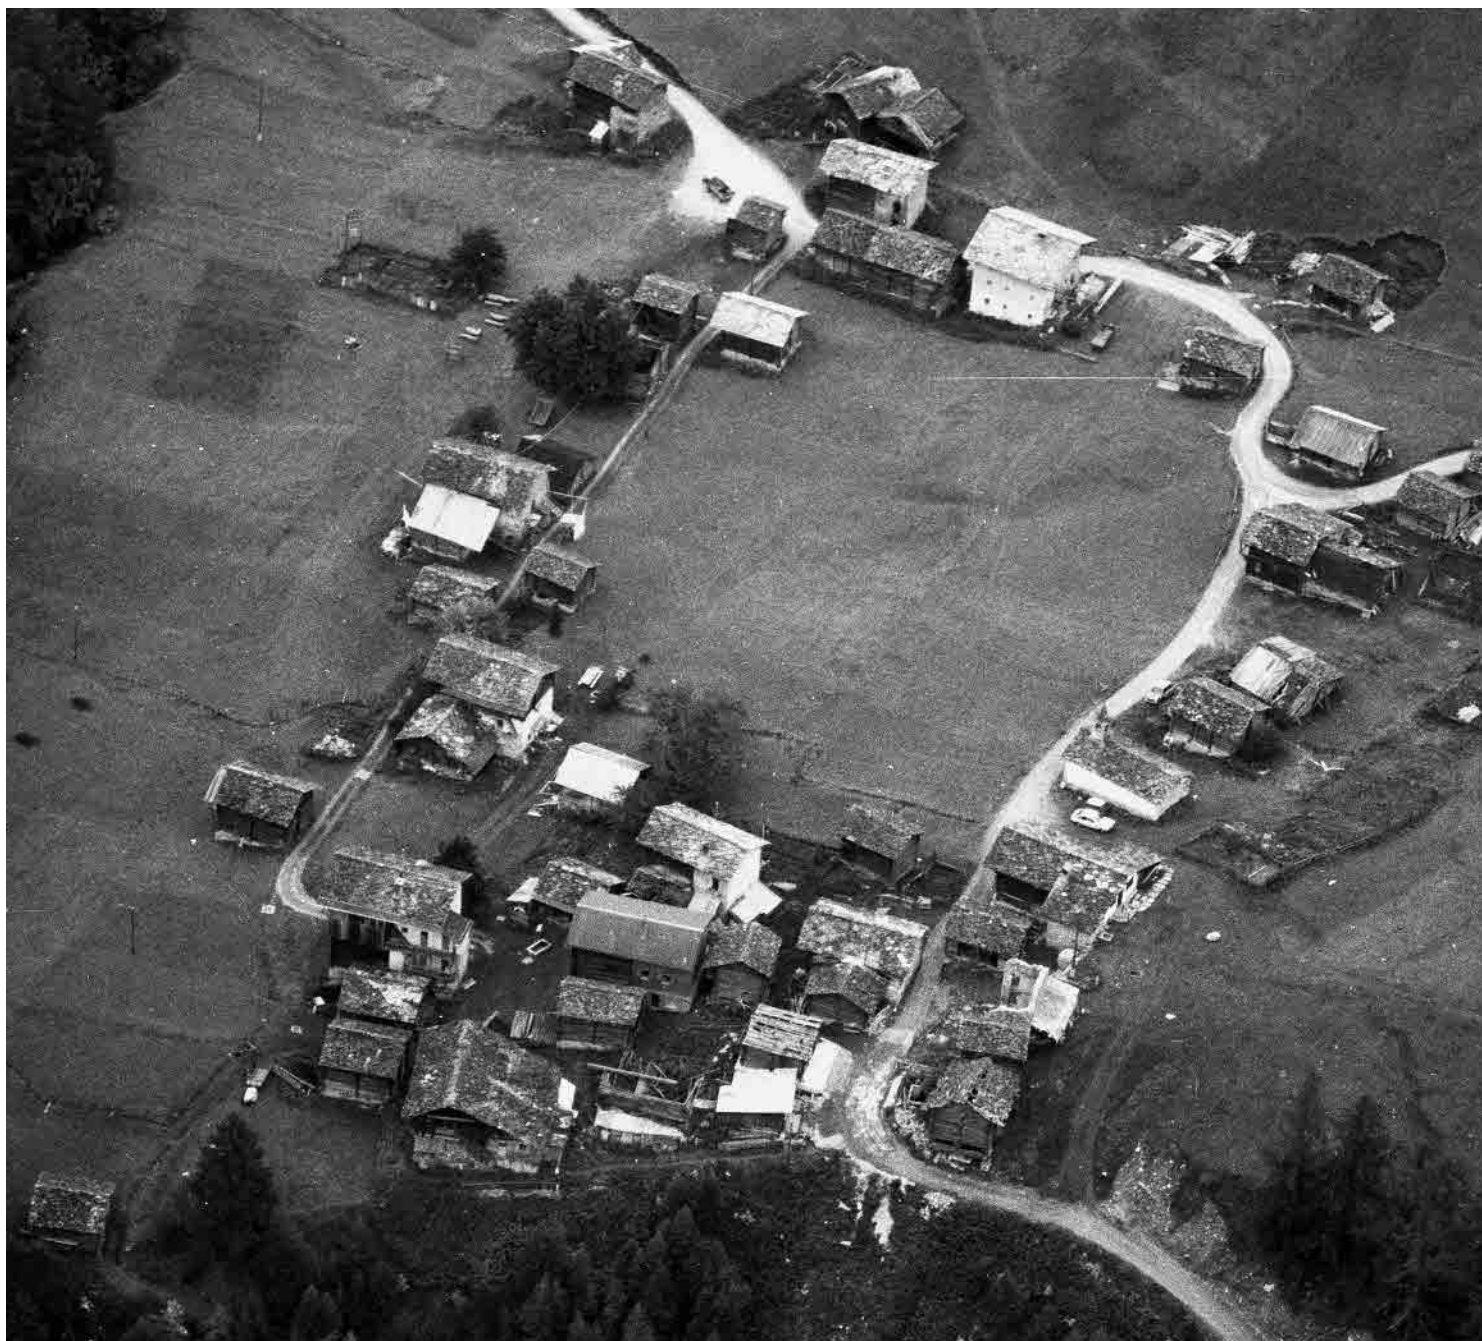
Photo aérienne Charles-André Meyer 1985, © SAT, Canton du Valais, Sion

Avec sa structure en anneau enfermant un espace central formé de prés, le site constitue un modèle typologique unique à l'échelle régionale. Le tissu d'origine médiévale tardive présente, malgré quelques transformations vernaculaires, une cohésion et un cachet exceptionnels.

Mettre en oeuvre avec la plus grande rigueur la protection prévue pour l'espace central, en englobant son biotope ; sa banalité apparente et sa constitution en prés ne doit pas nous leurrer sur sa complexité d'antan, comme l'indiquent les photos prises en plongée, qui révèlent à la fois des traces de chemine-ments et des tontes différentes.

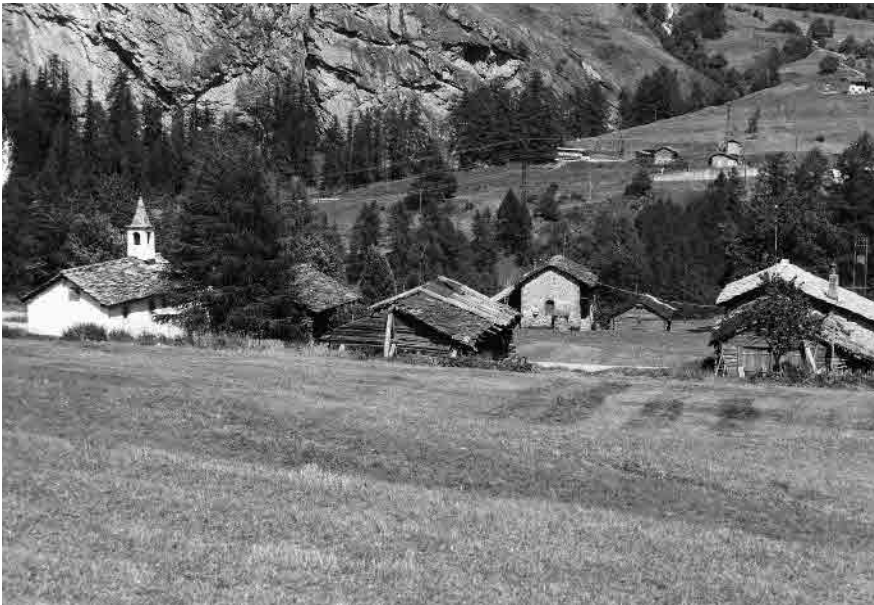
7 Chapelle, daté 1711

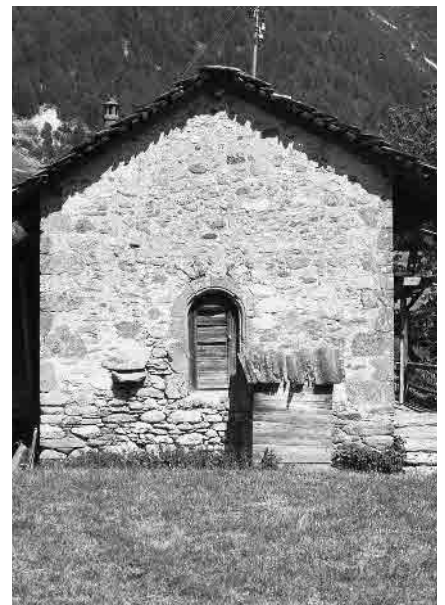
1.0.2	Construction en maçonnerie du 15 <sup>e</sup> -16 <sup>e</sup> s. ; accolade gothique et meurtrière se terminant en goutte						o		10
	1.0.3	Construction ancienne en ruine						o

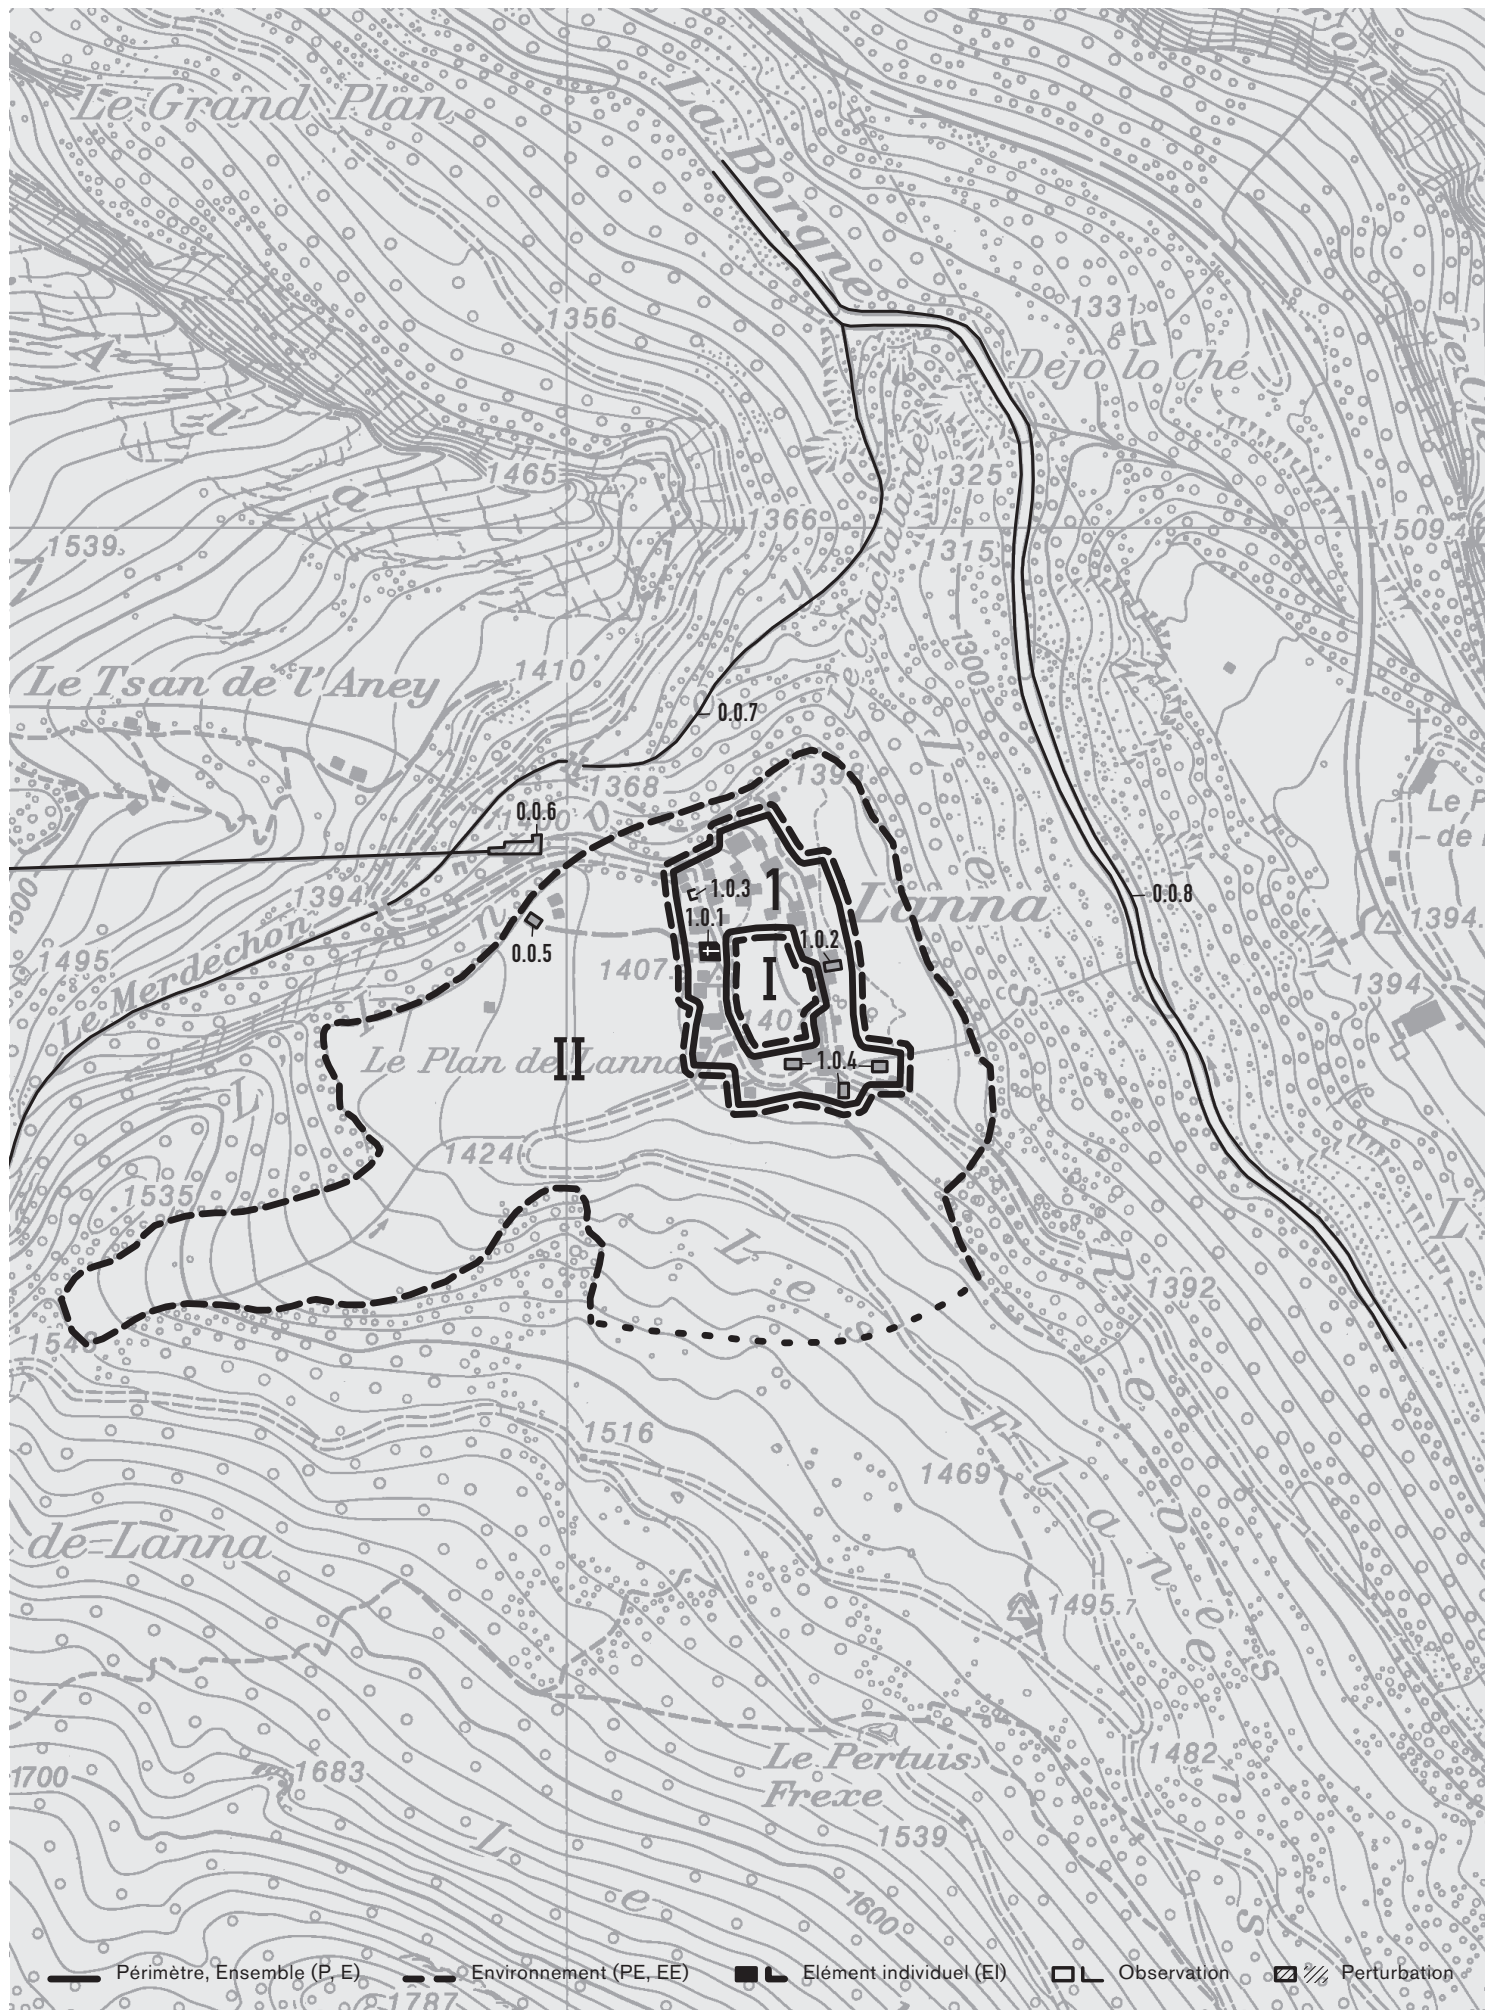
Type	Numéro	Désignation	Catégorie d'inventaire	Qualité spatiale	Qualité hist.-arch.	Signification	Obj. de sauvegarde	Observation	Perturbation	Photo n°
P	1	Agglomération historique regroupant quasiment toutes les constructions du site	A	×	×	×	<b>A</b>			1-13
PE	I	Espace central formé de prés, pris à l'intérieur d'une voie en anneau	a			×	<b>a</b>			1
PE	II	Terrains agricoles cernant les constructions, tendant à constituer une clairière	a			×	<b>a</b>			2
EI	1.0.1	Chapelle baroque, datée 1711, dédiée à saint Laurent, précédée d'un porche et surmontée d'un clocheton à alvéole				×	<b>A</b>			1,4,6,7,9,12

1.0.4	Transformations diverses groupées à l'entrée du site, menaçant le tissu : nouvelles maçonneries, ouvertures trop importantes, etc.						o		1
	0.0.5	Chalet à usage de résidence secondaire, peu gênant du fait de son implantation excentrée						o

0.0.6	Installations du télési, presque invisibles depuis le site						o		
	0.0.7	Torrent du Merdechon rejoignant le cours de la Borgne, ayant fortement modelé la topographie du versant						o

0.0.8	Cours de la Borgne coulant au fond d'un véritable canyon qui coupe le site de l'autre versant de la vallée						o
